# Revêtements pour sols

## Revêtements / Chapes époxydiques

**Projet** Pierre en Gros, Montréal, QC

### Un producteur-poissonnier se donne une image de propreté

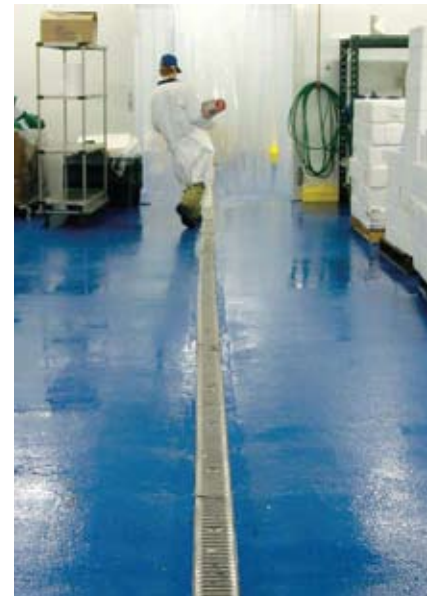
Propre et résistant, le sol fait bonne impression... et pour longtemps

Des tranchées de drainage ont donc été aménagées dans la nouvelle annexe. Le sol a ensuite été préparé par grenailage et apprêté d'une couche de 8 mils de Sikafloor 261.

Une fois la couche séchée, une couche d'accrochage de 3 mm de Sikafloor 261, puis saupoudrée de sable de silice #24 jusqu'à saturation. On a enfin recouvert tout le sol d'une couche de 20 mils de Sikafloor 261 sans granulats.
