# Revêtements pour sols

## Systèmes de chapes et de revêtements polyuréthane

<b>Marché</b>	Industrie manufacturière
<b>Segment de marché</b>	Secteur de l'alimentation
<b>Sous-segment</b>	Aliments préparés
<b>Projet</b>	<i>Les Aliments DANG NGOC Inc., Laval, Québec.</i>
<b>Produits</b>	Sikafloor® 20 PurCem <sup>CA</sup> , Sikafloor® 29 PurCem <sup>CA</sup> et Sikafloor® 31 PurCem <sup>CA</sup> .
<b>Contexte</b>	L'infiltration d'eau sous le revêtement de sol de la salle de congélation a causé la dégradation prématurée de la surface.
<b>Défi</b>	Installer un revêtement de sol industriel durable qui soit conforme aux normes de l'Agence canadienne d'inspection des aliments, en plus d'être en mesure de résister aux chocs thermiques et mécaniques et à l'attaque chimique.
<b>Solution</b>	Sikafloor® 20 PurCem <sup>CA</sup> , une chape de résine polyuréthane. Sikafloor® 31 PurCem <sup>CA</sup> , un enduit polyuréthane à appliquer par-dessus la chape de Sikafloor® 20 PurCem <sup>CA</sup> et le Sikafloor® 29 PurCem <sup>CA</sup> pour obtenir un fini plus lisse.

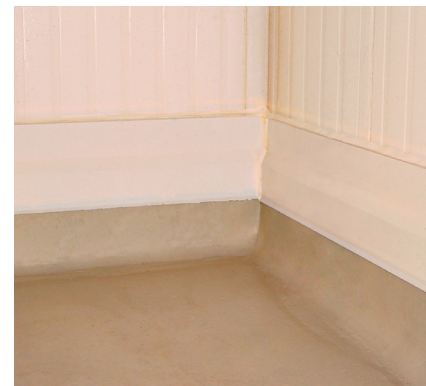
Longue vie en perspective pour ce revêtement sanitaire et esthétique !

La première étape fut de retirer complètement le revêtement de sol détérioré. Le béton exposé fut alors décontaminé et préparé pour le nouveau système de revêtement. Les ouvriers ont ensuite appliqué une couche d'une épaisseur de 9 mm de **Sikafloor® 20 PurCem<sup>CA</sup>**, une chape de résine polyuréthane, ainsi qu'une plinthe à gorge arrondie sanitaire d'une hauteur de 400 mm confectionnée avec le **Sikafloor® 29 PurCem<sup>CA</sup>**. La couche de finition fut constituée d'un enduit de polyuréthane sans solvant, le **Sikafloor® 31 PurCem<sup>CA</sup>** appliqué sur toute la surface du plancher pour obtenir un fini plus lisse. Finalement, l'apprêt **Sikaflex®**

**Primer 205** ainsi que le matériau de scellement élastomère à base de polyuréthane, **Sikaflex® 2c NS EZ MIX** ont été utilisés afin de promouvoir l'adhérence des joints de contrôle.

La solution **Sika** a donc pu fournir non seulement une surface de revêtement conforme aux exigences de l'Agence canadienne d'inspection des aliments, mais également une surface résistante aux chocs thermiques, à la forte abrasion ainsi qu'aux chocs mécaniques et aux attaques chimiques.
